Untersuchungsbericht Nr. 409'398

Prüfauftrag: Untersuchung des Druckverhaltens an einem Tintenstrahldrucker durch den Betrieb mit Originaltinte (Epson) und Fremdtinte (Peach)
Prüfobjekt: EPSON Stylus Color 460 mit Originaltinte und Peach -Tinte
Ihr Auftrag vom: 26. 11. 1999
Eingang des Prüfobjektes: 17. 12. 1999
Ausführung der Prüfung: 13. 12. 1999 bis 19. 05. 2000
Anzahl Seiten: 10
Beilagen: keine

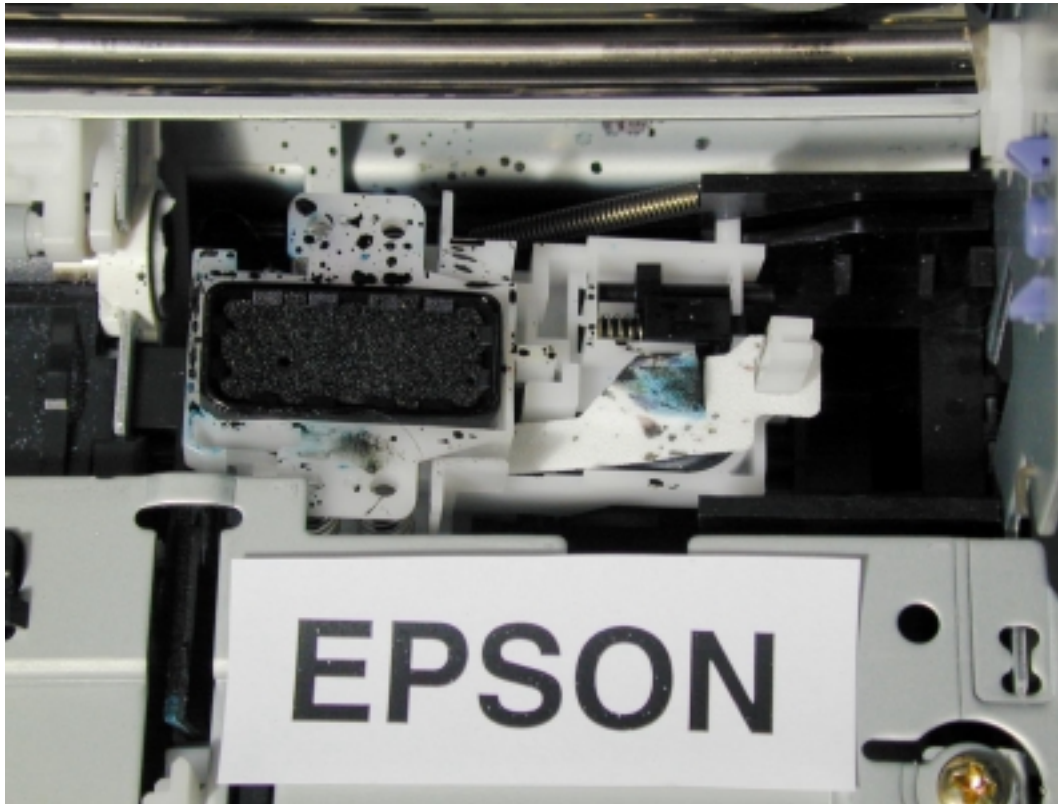
Abbildung 1 : Absaugereinrichtung des Druckers mit Epson-Tinte

In den Abbildungen 1 und 2 sind jeweils die Absaugeinrichtungen dargestellt. Man sieht links im Bild den Schwamm, der überschüssige Tinte vom Druckkopf aufnimmt. Der Peach Schwamm ist farbig verfärbt, weil am Schluss der Prüfung nur noch farbige Ausdrücke gemacht worden sind. Der Epson-Schwamm dagegen ist tief schwarz eingefärbt. Beide Drucker sind mit Tinte etwa gleich stark in und um die Absaugeinrichtung verspritzt. Verursacht wurde dies durch die Gummilippe am Drucker welche überschüssige Tinte abstreift.

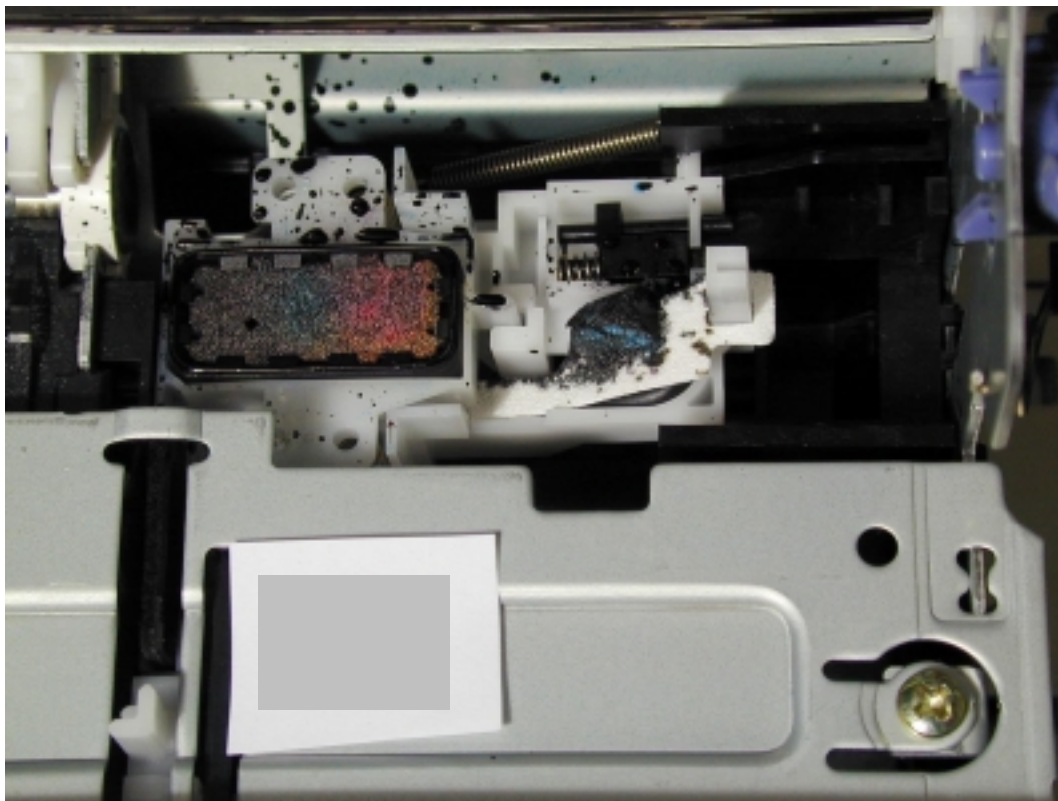
Abbildung 2 : Absaugereinrichtung des Druckers mit Peach -Tinte

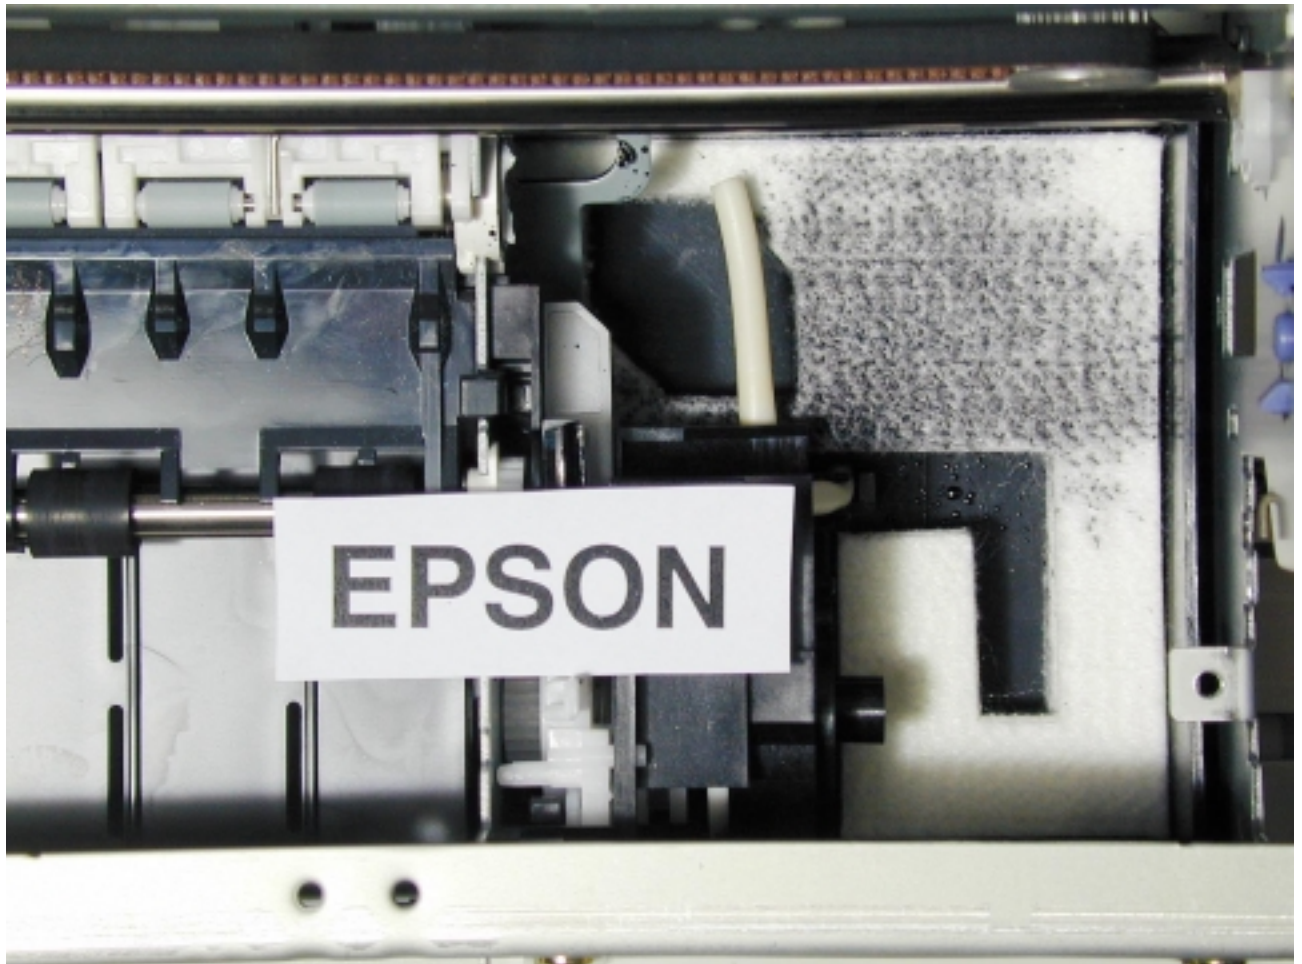
Abbildung 3 : Drucker mit Epson-Tinte, Fliess unter der Ansaugereinrichtung

In den Abbildungen 3 und 4 ist das Fliess auf dem Boden zu sehen, welches die Aufgabe hat, Tinte aufzunehmen, die während der Reinigungsvorgänge durch den Druckkopf gesaugt wird. Das Fliess ist zweilagig, wobei bei beiden Druckern das untere Fliess stark getränkt war. Das obere Fliess wurde nur durch die Epson-Tinte getränkt, d.h. bei gleicher Druckleistung wanderte mehr Epson- als Peach -Tinte auf das Fliess. Verstopfungen in den Tintenkanälen waren in keinem der Drucker vorhanden.

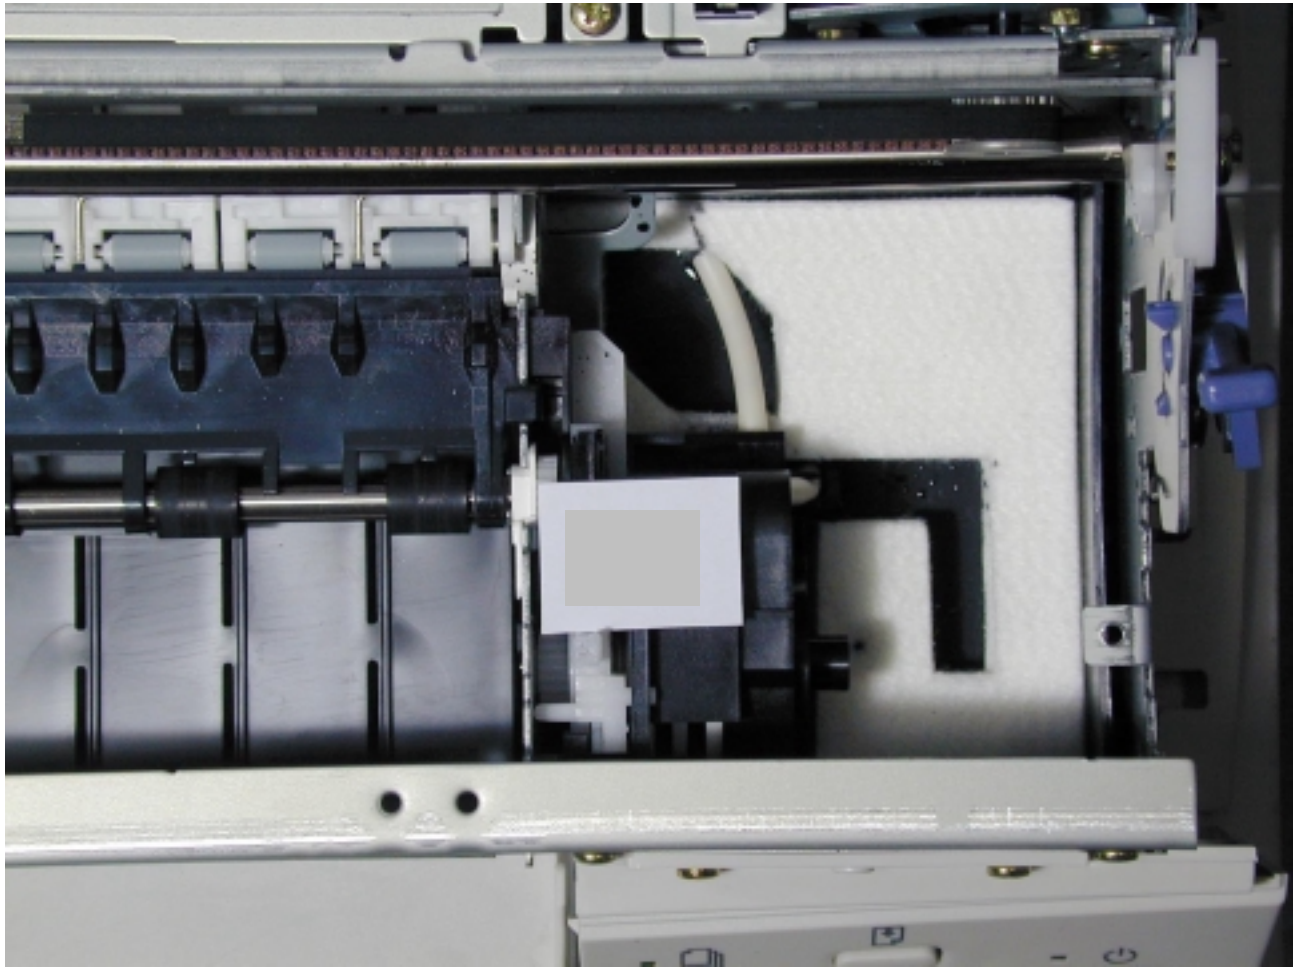
Abbildung 4 : Drucker mit Peach -Tinte, Fliess unter der Ansaugereinrichtung

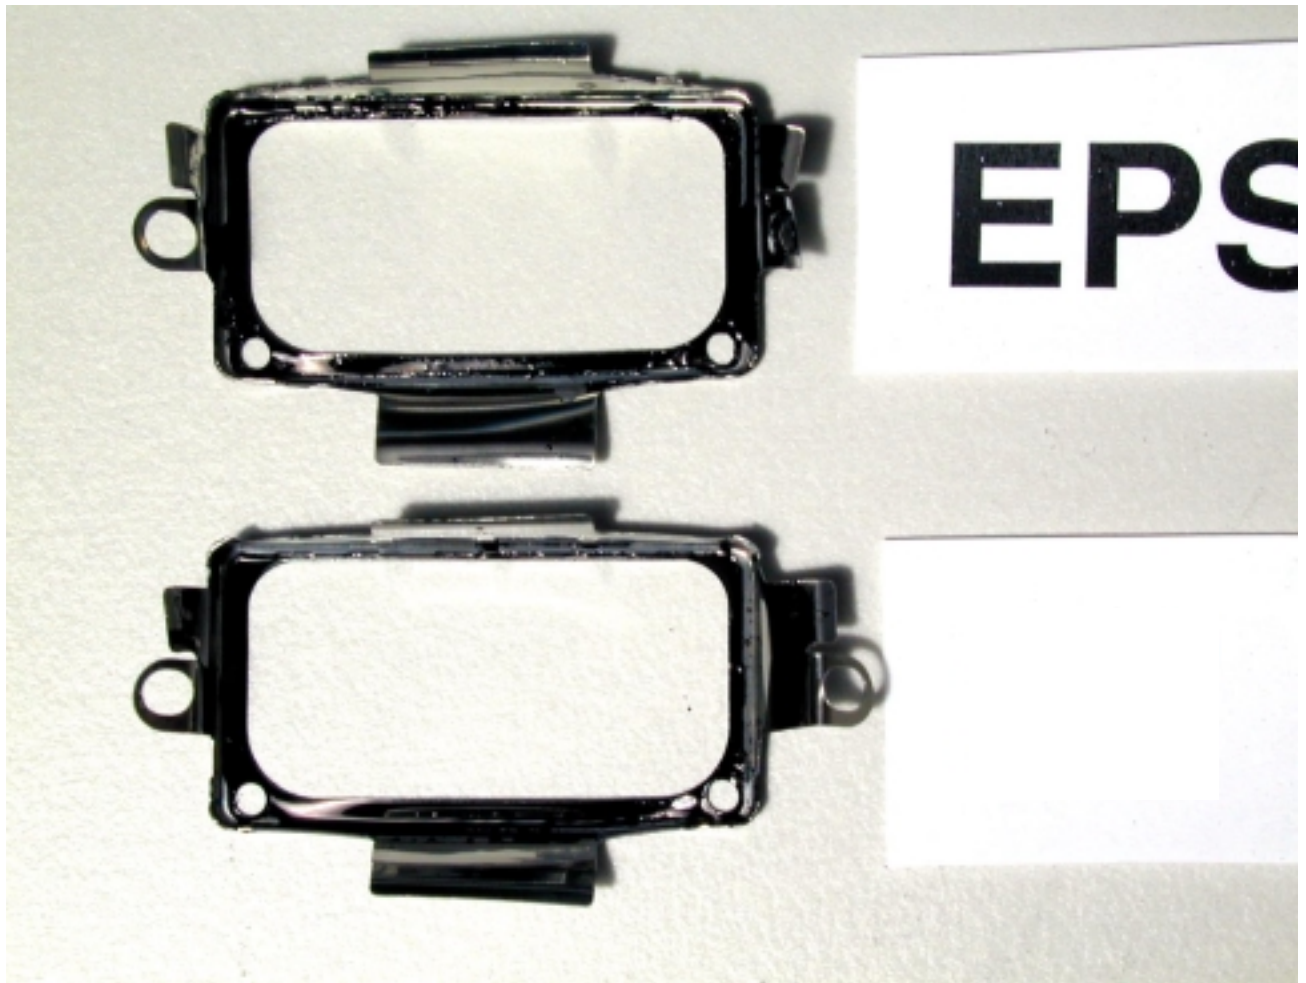
Abbildung 5 : Metallrahmen über dem Druckkopf

Abbildung 5 zeigt die beiden Metallrahmen, welche den Druckkopf auf seiner Halterung fixieren. Beide Tintensorten benetzen das Metall etwa gleich stark. Auch auf den Druckköpfen selbst war die Benetzung optisch gleich.

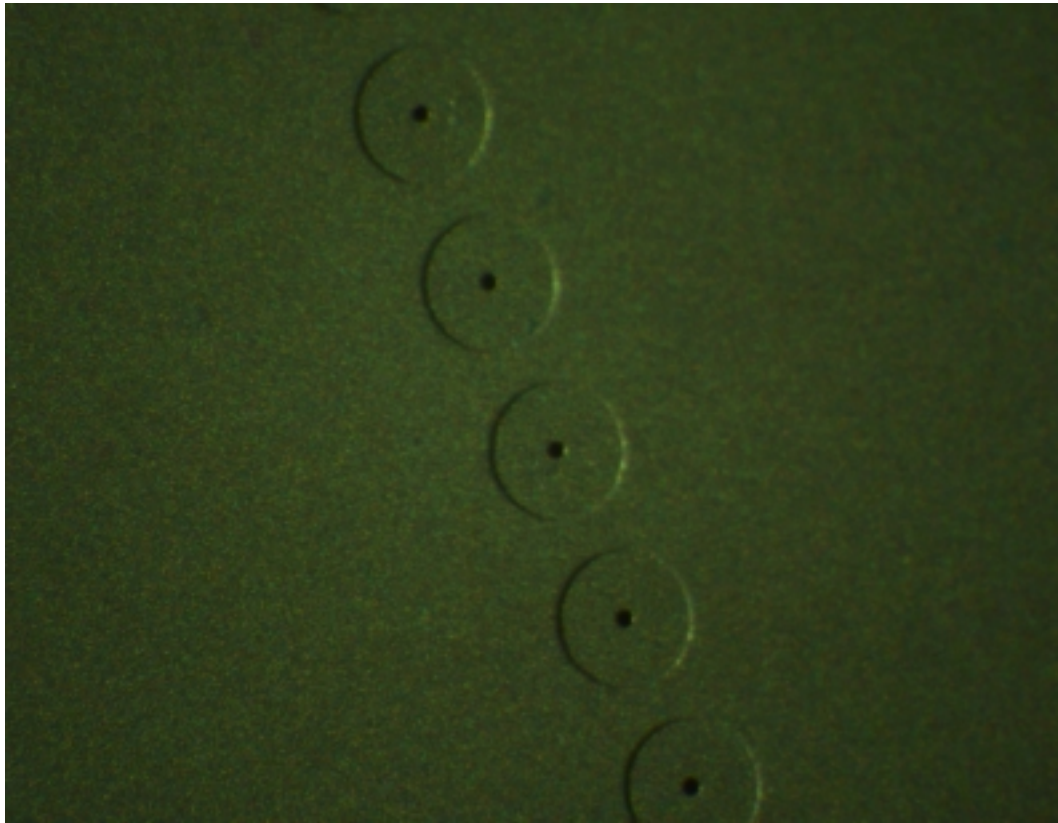
Abbildung 6 : Druckkopf für Epson-Tinte verwendet (5 Düsenöffnungen der Epson-Tinte)

Die Abbildungen 6 und 7 zeigen Ausschnitte der Düsen-Array's als Aufnahme durch die Stereolupe. Inmitten von kreisrunden Vertiefungen sind die Austrittsöffnungen für die Tinte zu erkennen. Deren Durchmesser beträgt durchschnittlich um 50 µm. An den Düsenöffnungen wie auch in deren Umfeld konnten keine Veränderungen, insbesondere Korrosions- oder Kratzspuren festgestellt werden. Auch eine weitere Vergrößerung der Aufnahmen von den Öffnungen brachte keine zusätzlichen Informationen. Das Material der Druckköpfe blieb von den Tinten unbeeinflusst.

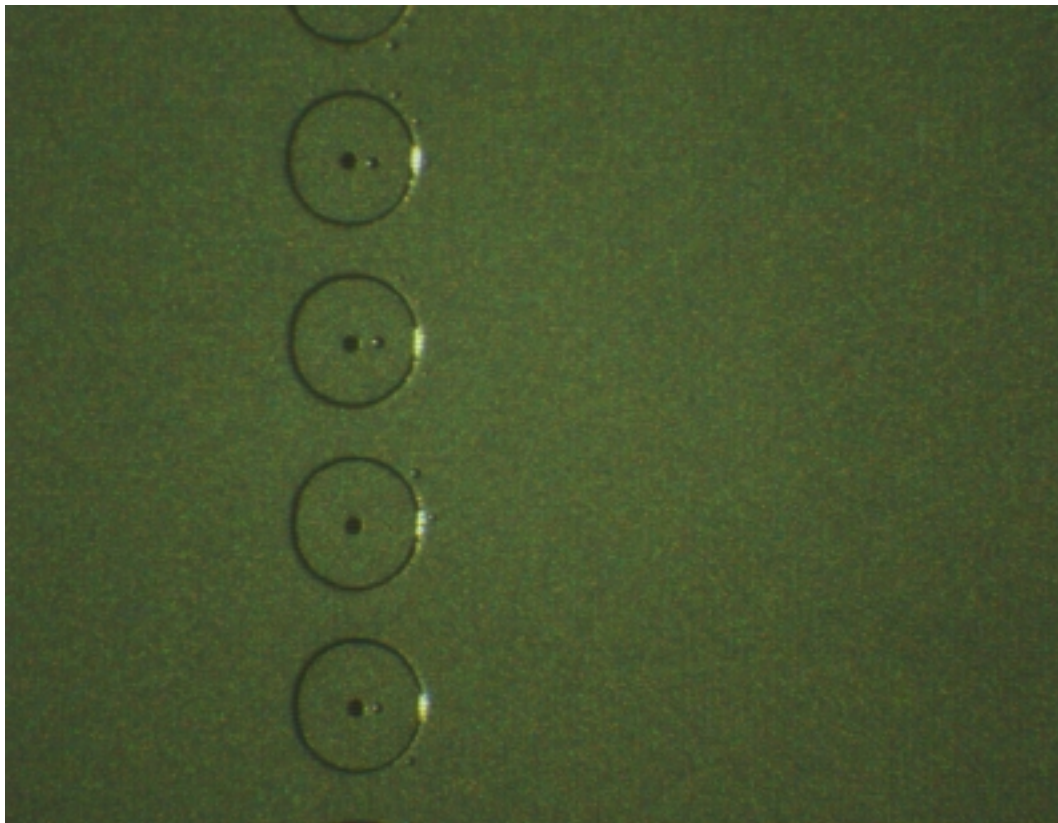
Abbildung 7 : Druckkopf für Peach -Tinte verwendet (4 Düsenöffnungen der Peach -Tinte)

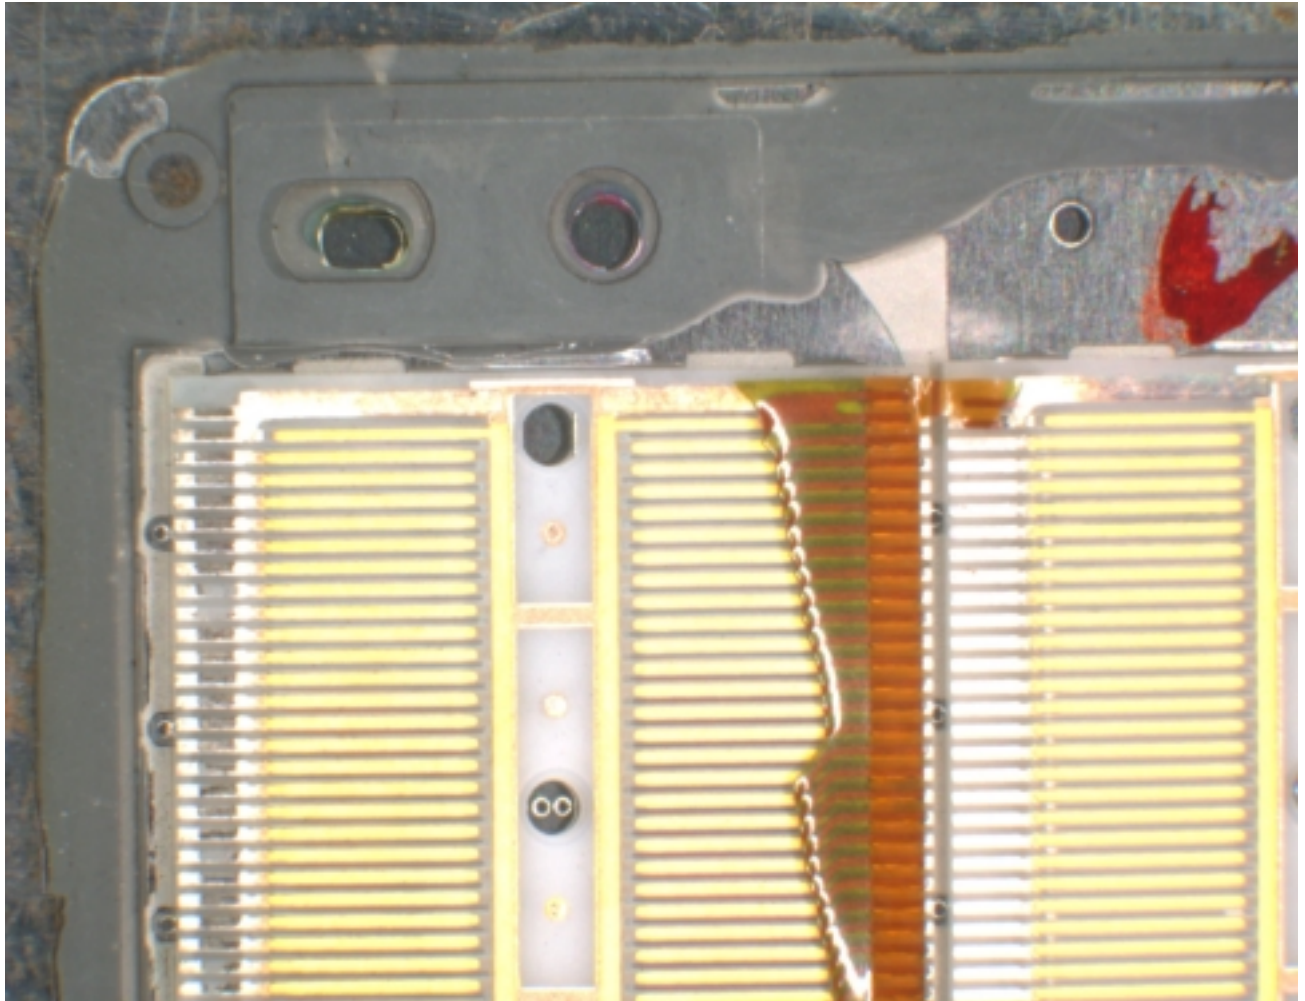
Abbildung 8 : Rückseite vom Druckkopf, für Epson-Tinte verwendet

Die Rückseite der herausgeschälten Druckköpfe brachte keine weiteren Erkenntnisse für die Untersuchung, da der Kopf sehr komplex und mehrschichtig aufgebaut ist. Die gelben Linien sind Bestandteil der Piezoelemente welche die Tinten in horizontaler Richtung zu den Druckdüsen fördern. Diese verbergen sich unter den Piezoelementen und sind nicht sichtbar. Die rötlichen Teile im Bild sind die Überreste der Elektronikverbindungen, welche durchgetrennt worden sind.

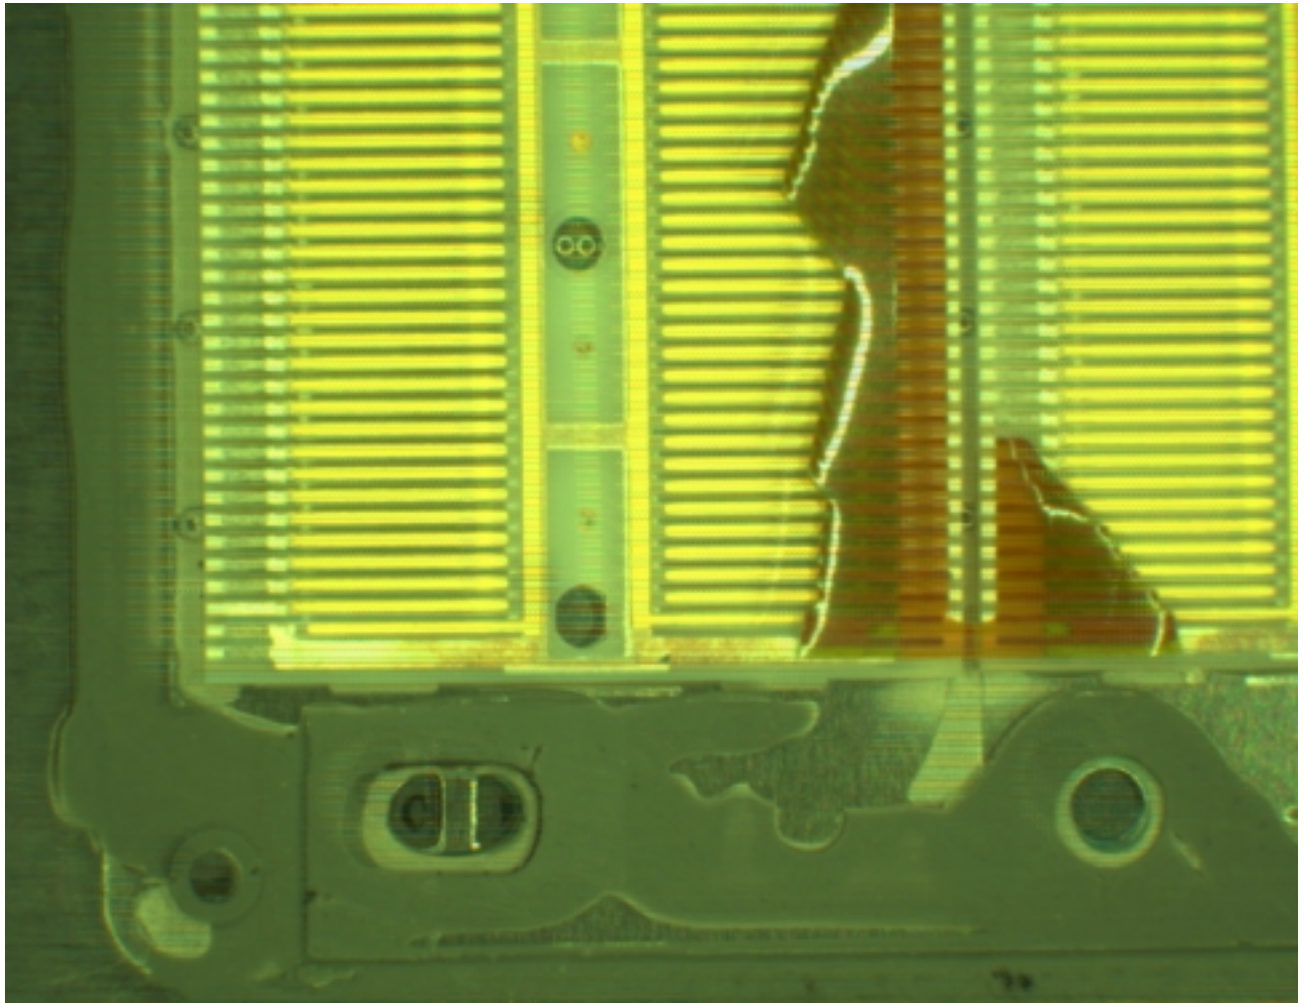
Abbildung 9 : Rückseite vom Druckkopf, für Peach verwendet
